北小学校 令和6年度通学路交通安全対策箇所図

対策検討メンバー
 教育委員会
 学校、PTA
 道路管理者
 警察署

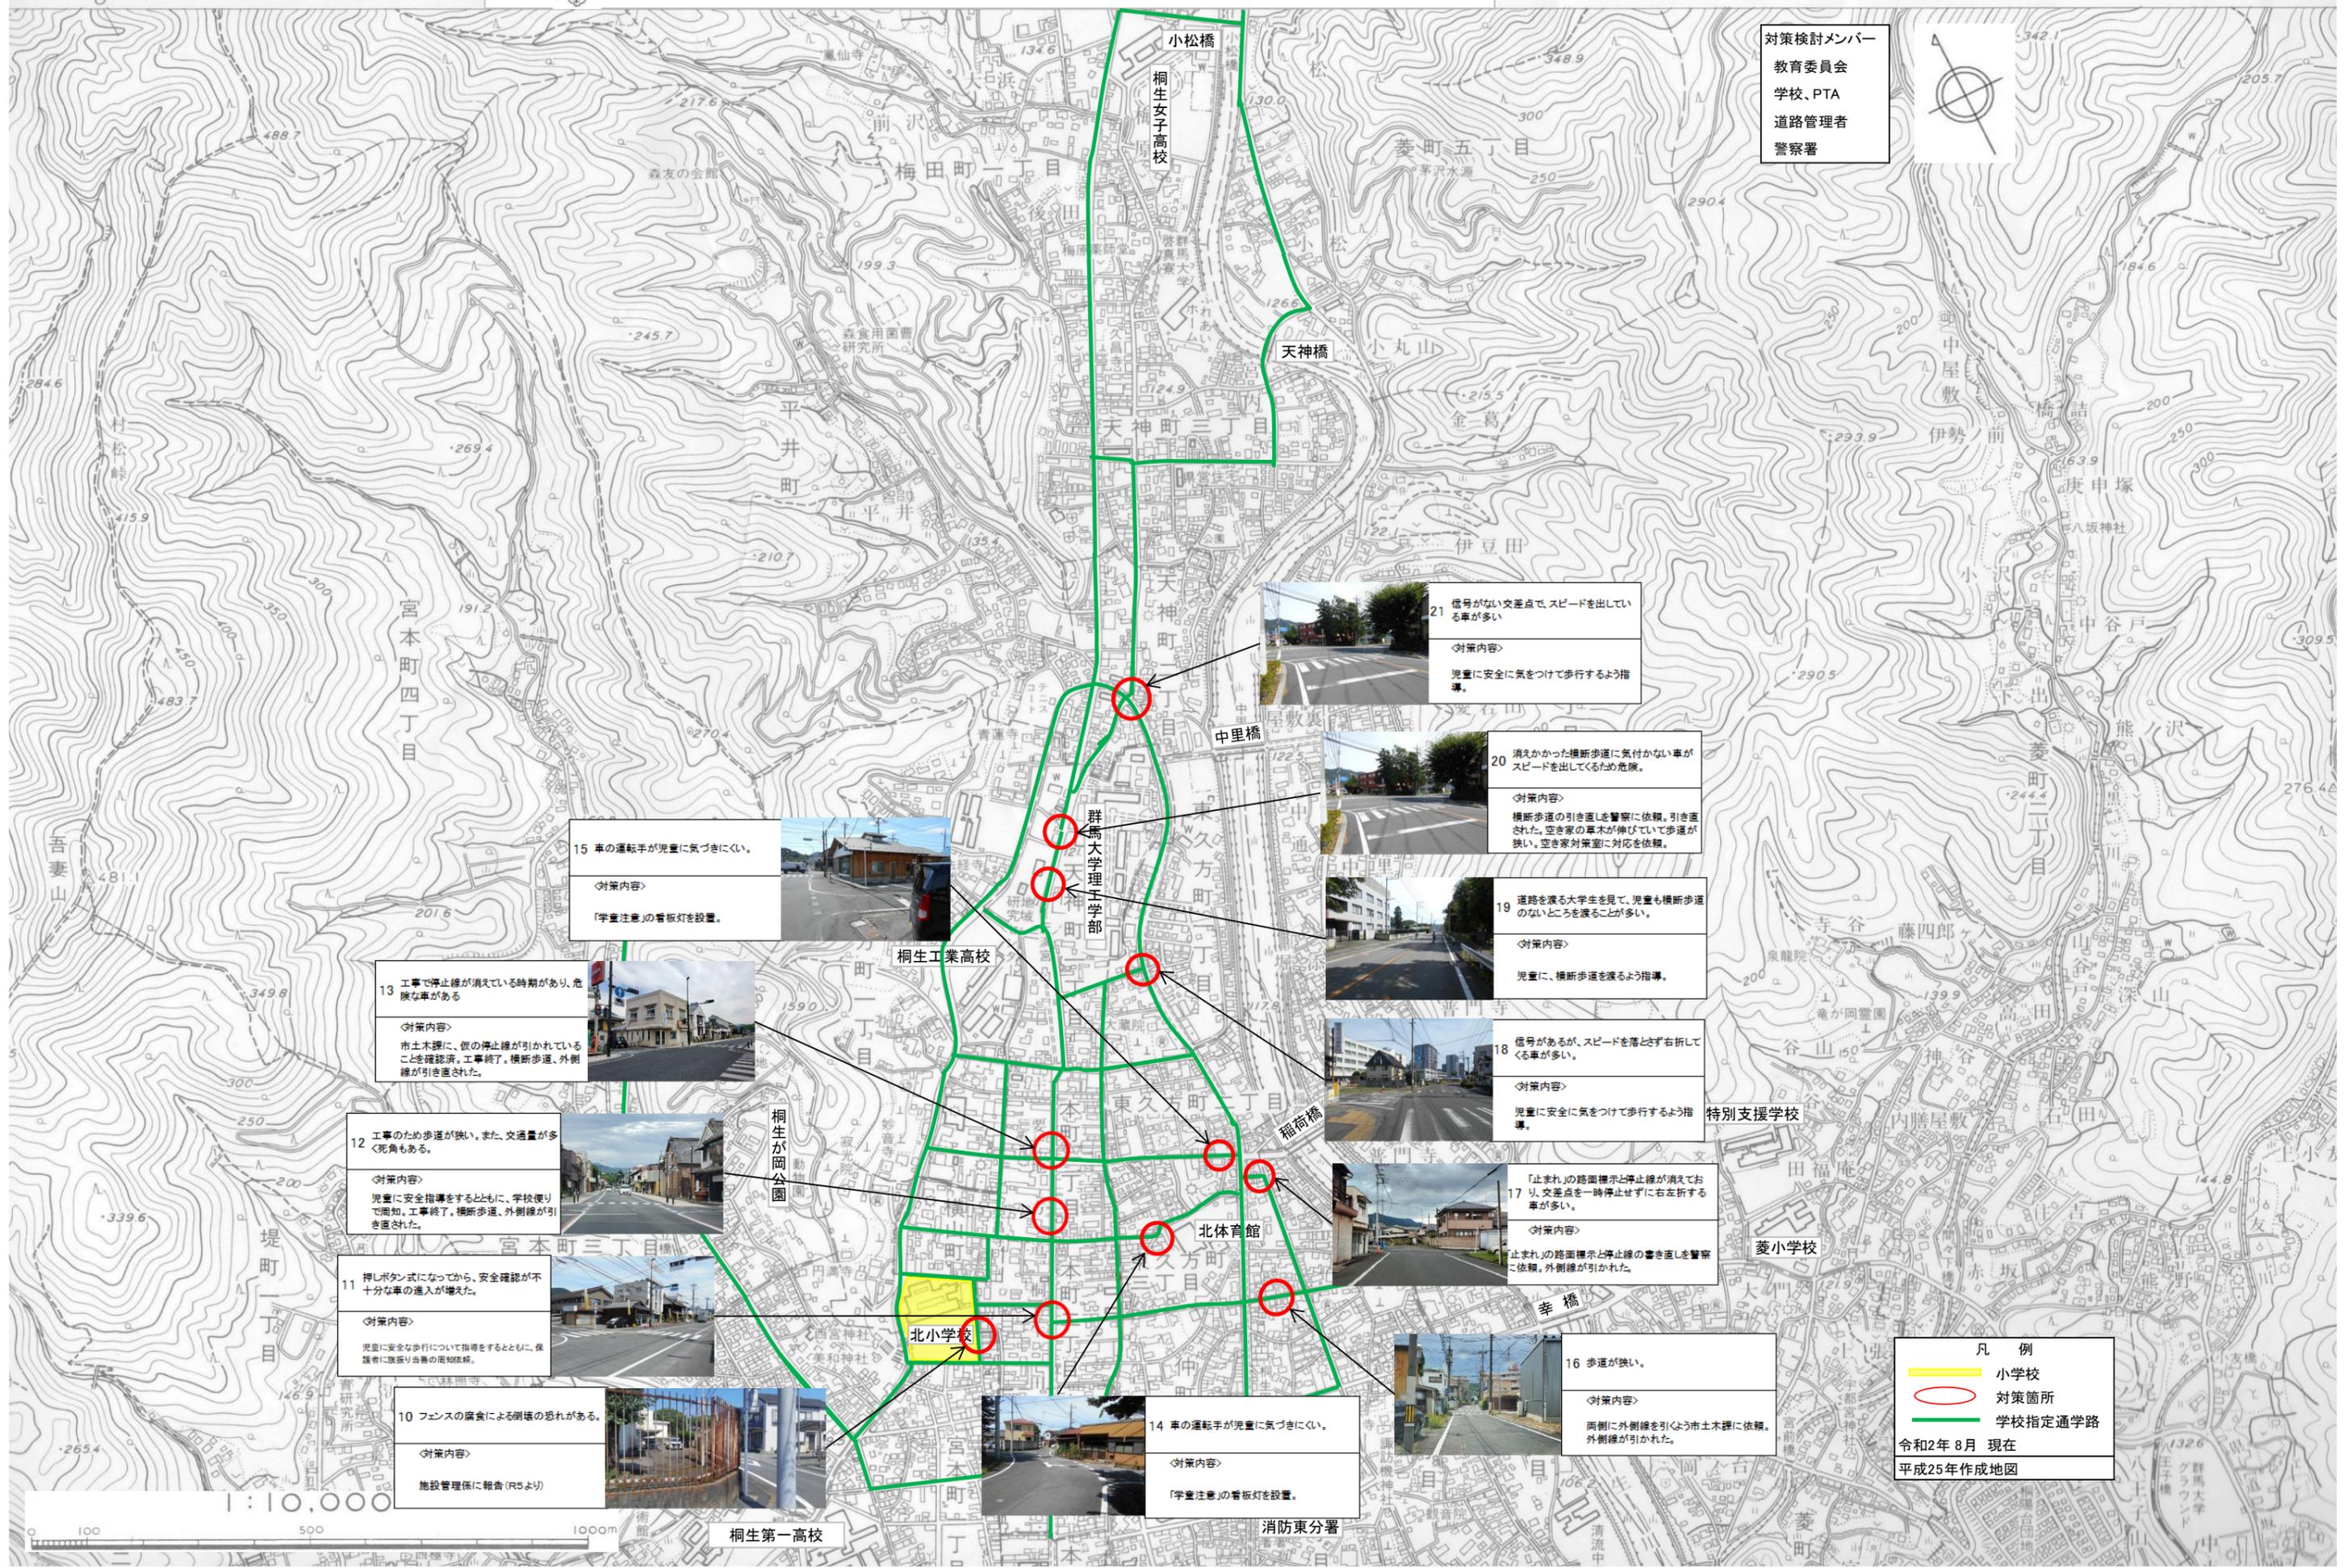
15 車の運転手が児童に気づきにくい。
 <対策内容>
 「学童注意」の看板灯を設置。

13 工事で停止線が消えている時期があり、危険な車がある
 <対策内容>
 市土木課に、便の停止線が引かれていることを確認済。工事終了、横断歩道、外側線が引き直された。

12 工事のため歩道が狭い。また、交通量が多く、死角もある。
 <対策内容>
 児童に安全指導をするともに、学校便りで周知。工事終了、横断歩道、外側線が引き直された。

11 押しボタン式になってから、安全確認が不十分な車の進入が増えた。
 <対策内容>
 児童に安全な歩行について指導をするともに、保護者に誘導し改善の周知依頼。

10 フェンスの腐食による崩壊の恐れがある。
 <対策内容>
 施設管理係に報告 (R5より)

14 車の運転手が児童に気づきにくい。
 <対策内容>
 「学童注意」の看板灯を設置。

21 信号がない交差点で、スピードを出している車が多い
 <対策内容>
 児童に安全に気をつけて歩行するよう指導。

20 消えかかった横断歩道に気付かない車がスピードを出してくるため危険。
 <対策内容>
 横断歩道の引き直しを警察に依頼、引き直された。空き家の草木が伸びている歩道が狭い。空き家対策室に対応を依頼。

19 道路を渡る大学生を見て、児童も横断歩道のないところを渡るが多い。
 <対策内容>
 児童に、横断歩道を渡るよう指導。

18 信号があるが、スピードを落とさず右折してくる車が多い。
 <対策内容>
 児童に安全に気をつけて歩行するよう指導。

17 「止まれ」の路面標示と停止線が消えており、交差点を一時停止せずに右左折する車が多い。
 <対策内容>
 「止まれ」の路面標示と停止線の書き直しを警察に依頼。外側線が引かれた。

16 歩道が狭い。
 <対策内容>
 両側に外側線を引くよう市土木課に依頼。外側線が引かれた。
