梅田南小学校 令和4年度通学路交通安全対策箇所図(1)

対策検討メンバー
 教育委員会
 学校、PTA
 道路管理者
 警察署

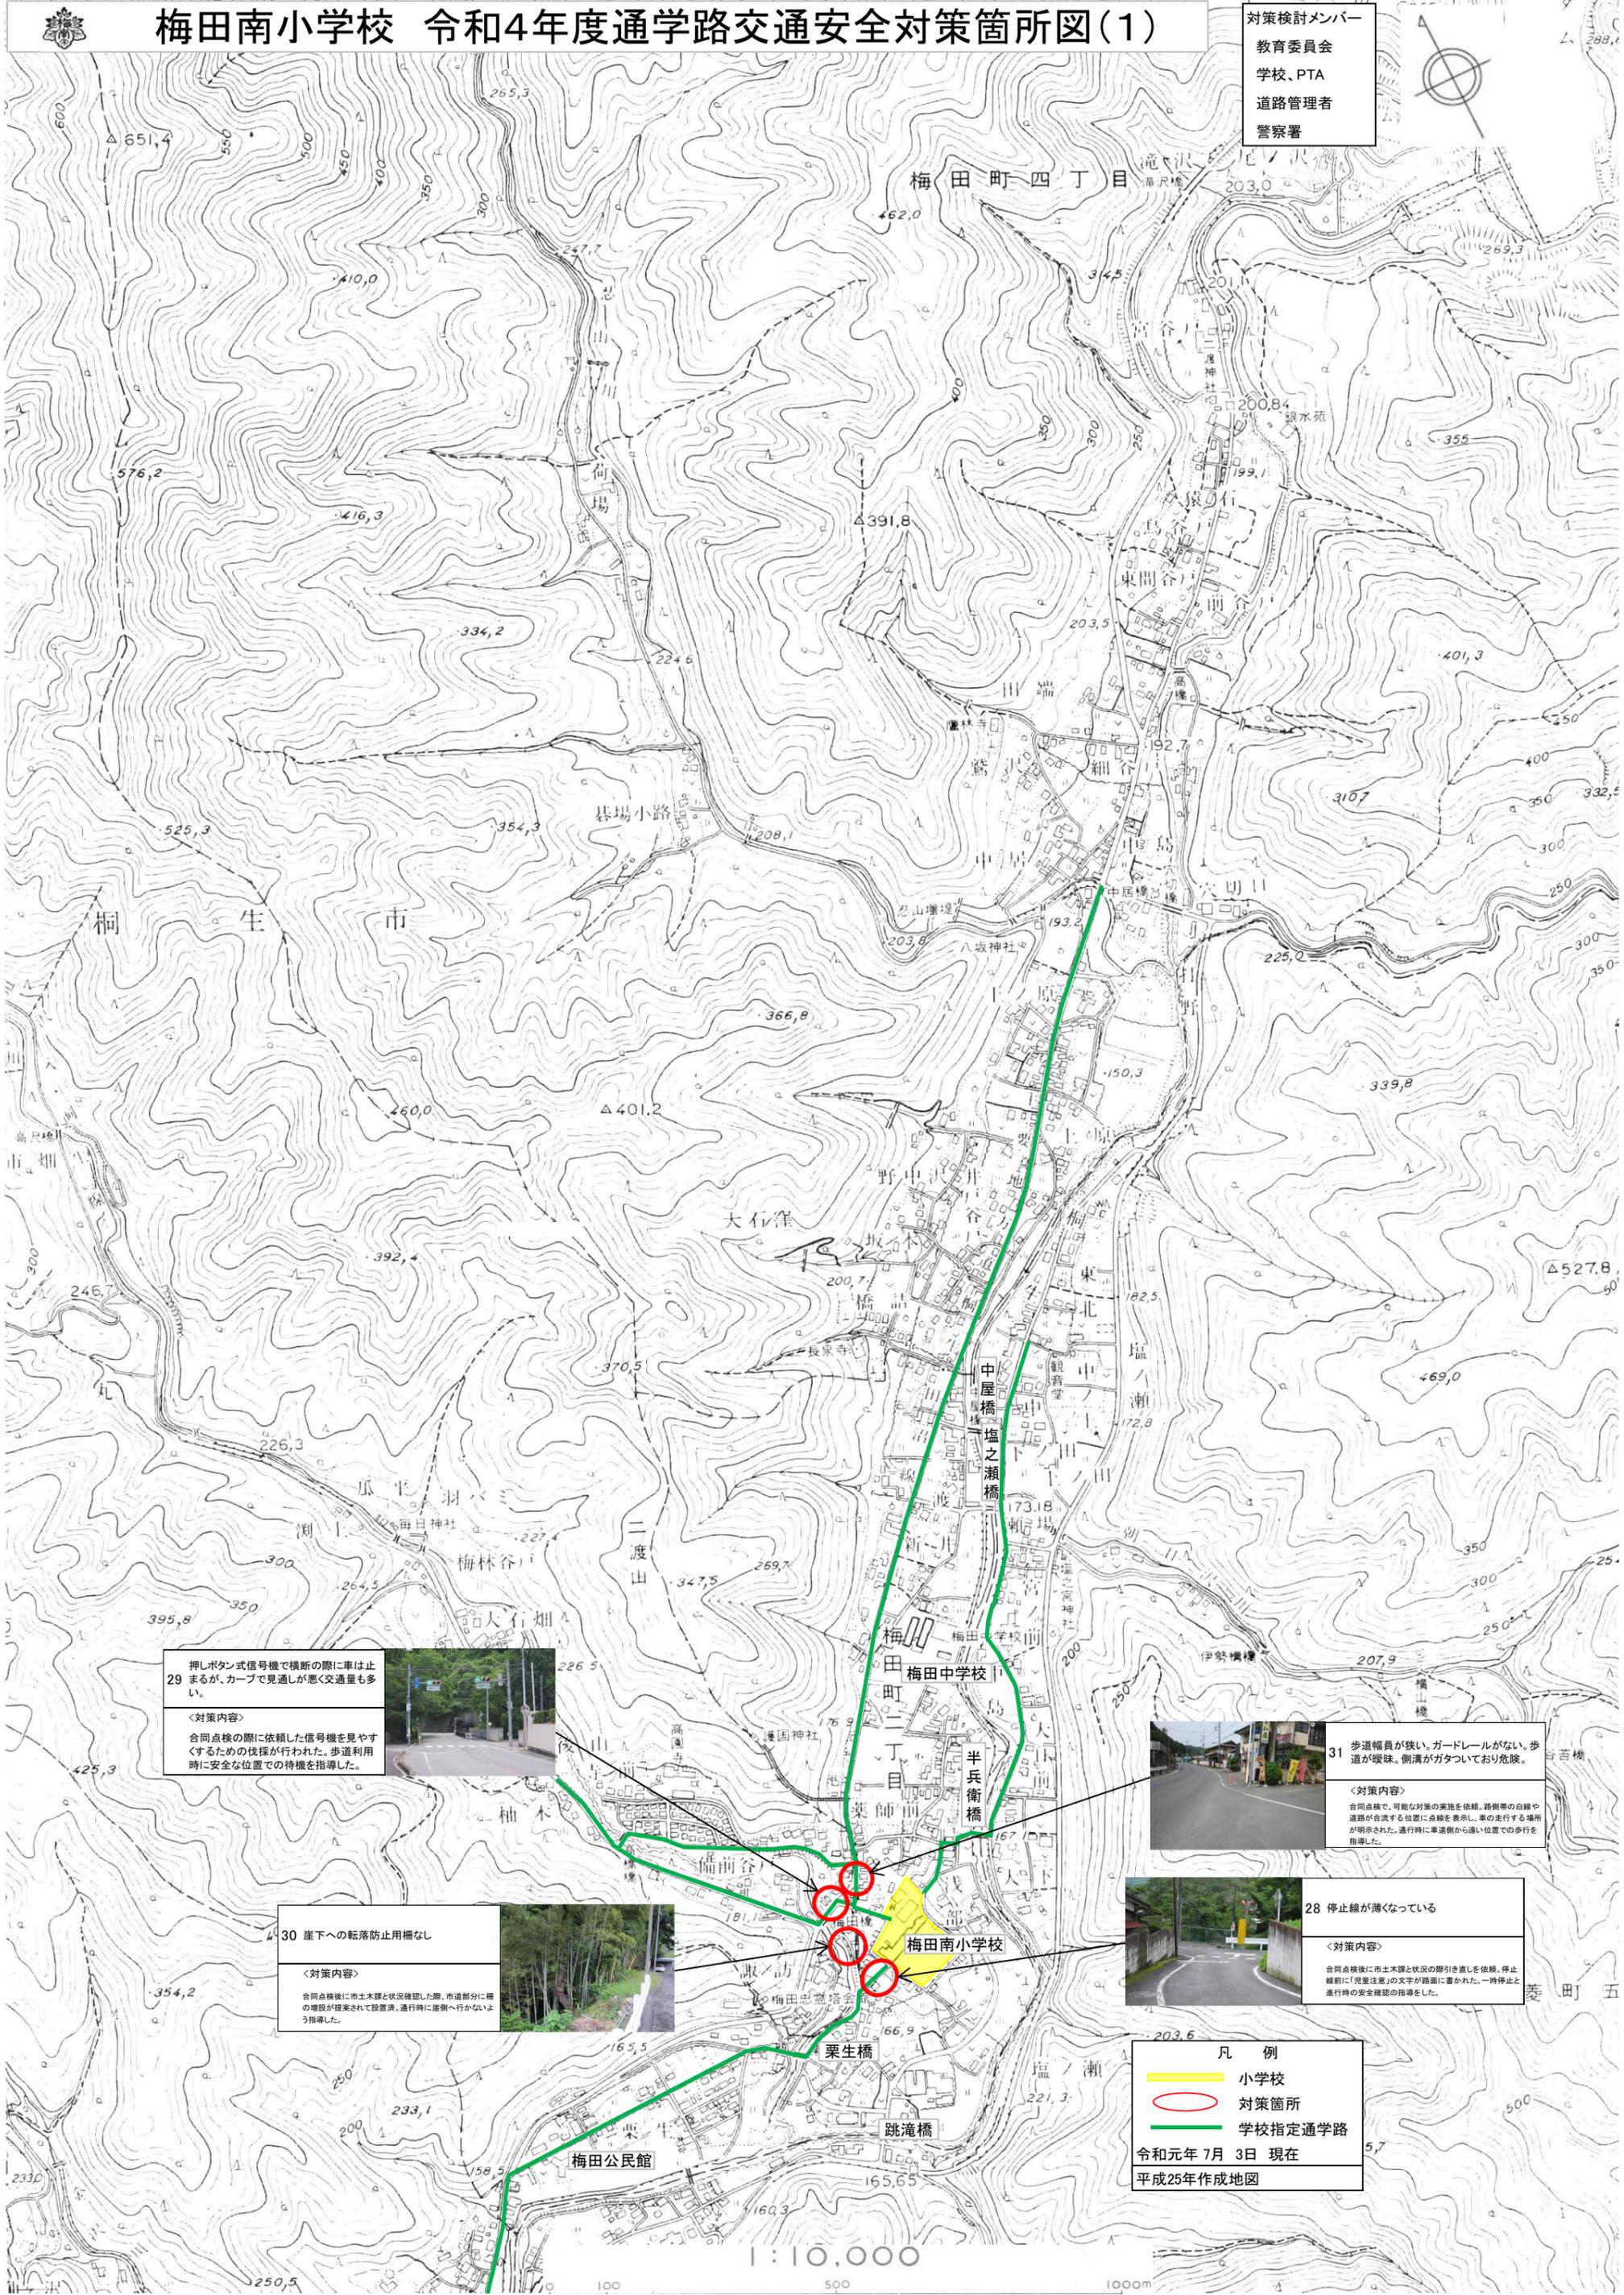
押しボタン式信号機で横断の際に車は止まるが、カーブで見通しが悪く交通量も多い。

31 歩道幅員が狭い。ガードレールがない。歩道が曖昧。側溝がガタついており危険。

30 崖下への転落防止用柵なし

28 停止線が薄くなっている

<対策内容>
 合同点検の際に依頼した信号機を見やすくするための役職が行われた。歩道利用時に安全な位置での待機を指導した。

<対策内容>
 合同点検で、可能な対策の実施を依頼。路側帯の白線や道路が合流する位置に点線を表示し、車の走行する場所が明示された。通行時に車道側から正しい位置での歩行を指導した。

<対策内容>
 合同点検後に市土木課と状況確認した際、市道部分に柵の増設が提案されて設置済。通行時に崖側へ行かないよう指導した。

<対策内容>
 合同点検後に市土木課と状況の確認を依頼。停止線前に「注意」の文字が路面に書かれた。一時停止と通行時の安全確認の指導をした。
