令和6年度

# 工事監査報告書

- (1) 工事場所 桐生市織姫町1番1号
- (2) 工事件名 桐生市新本庁舎建設工事
- (3) 概要

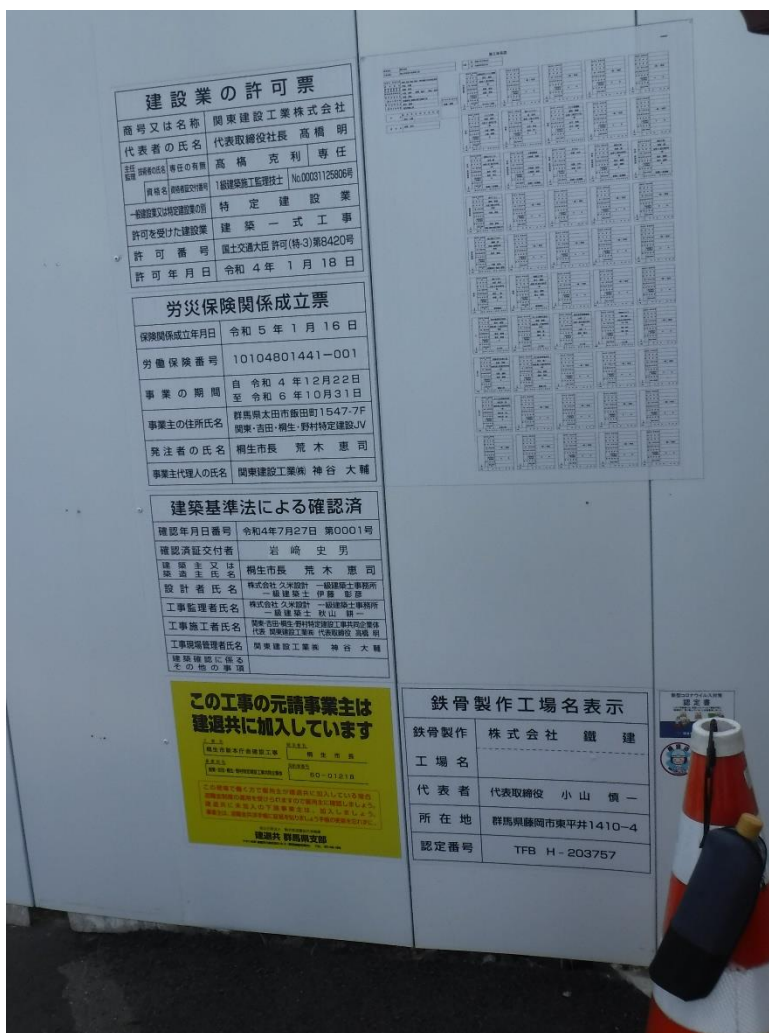
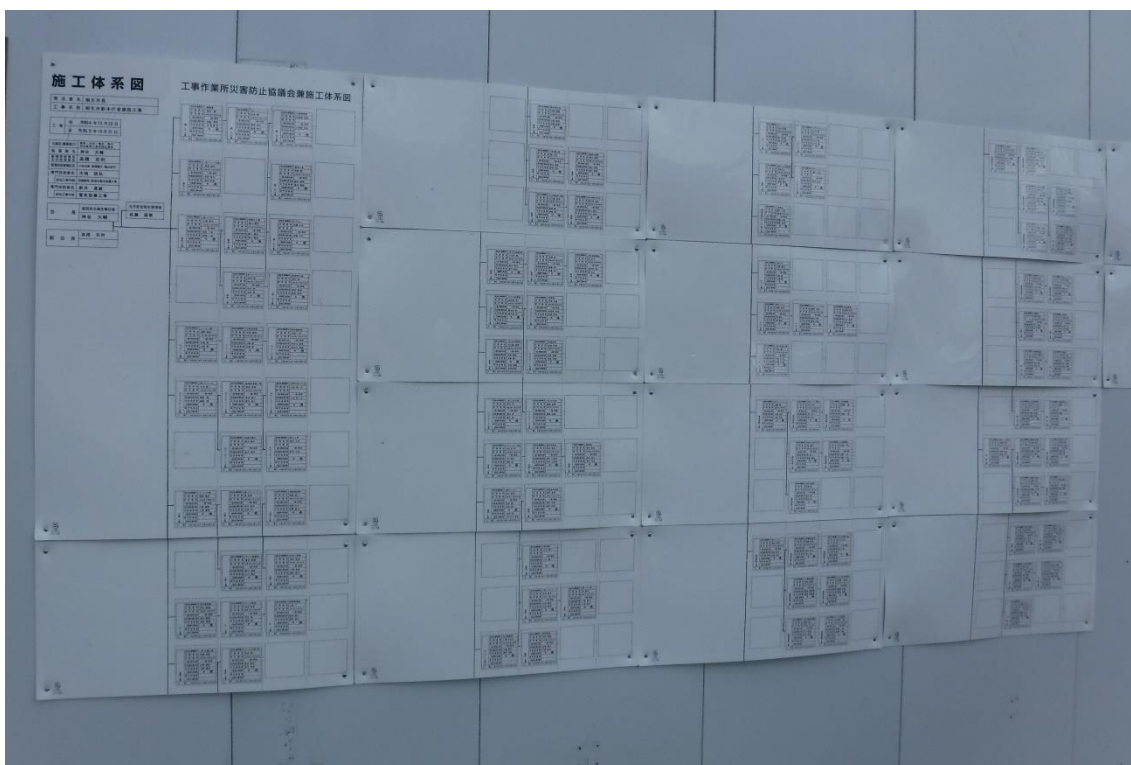
【参考写真】  
写真 - 1

- ・ 建設業法で規定されている確認済証・建設業許可票・労災保険成立票・鉄骨製作所標示・施工体系図等の掲示は、適切になされていた。【写真 - 1 参照】
- ・ 躯体工事は完了し仕上・設備工事段階で、工事打合せ記録・工事記録写真・検査記録等で施工状況をチェックしたが、安全及び品質管理に対するしっかりとした姿勢が感じられる。現在進行中の内外装仕上、電気・機械設備工事等から判断して、施工業者の統括管理が徹底しているものと判断した。作業員達の巡視者に対する挨拶もきちんとしており、安全巡視及び安全教育等の活動を通じて施工業者の努力が生かされており、評価できる。
