## 保存地区の文化財

## 保存地区の様々な建物

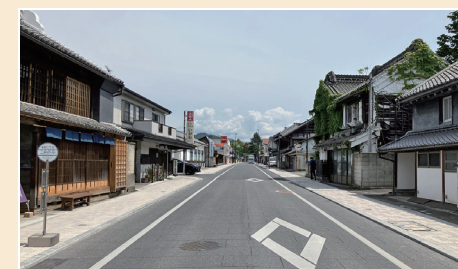
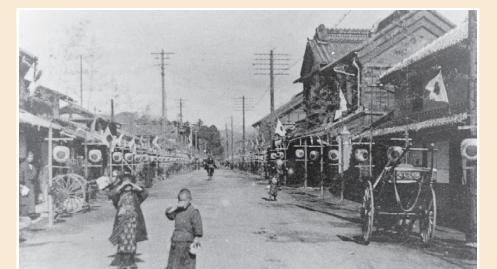
### 町の今昔・本町一丁目（本町通り）

今【令和期】

昔【大正期】
